ビーム輸送系電磁石の漏洩磁場によるビーム軌道変動

金安達夫, 高林雄一, 岩崎能尊, 江田茂
九州シンクロトロン光研究センター

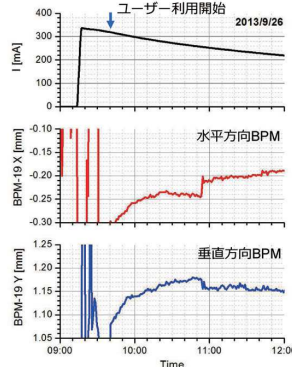
運転記録

- 最大変位量は $\Delta X \sim 40 \mu\text{m}$, $\Delta Y \sim 20 \mu\text{m}$
- 軌道変位はリング全体に分布し再現性が高い
- 発生頻度は数日に1回、発生時刻はユーザー利用開始直後と終了直前に集中
- 挿入光源の操作とは相関無し

軌道変動の観測例

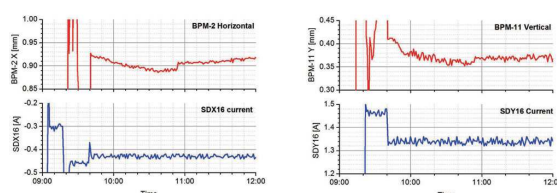
励磁電流値とBPM測定値の比較

- 不整ダイポールキックによる軌道変位の計算
- 観測結果を再現するステアリングの特定

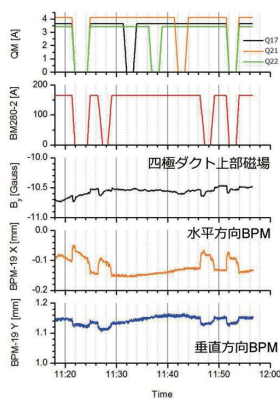
輸送系電磁石の操作によるビームへの影響

- ビーム輸送系電磁石(BM280-2)の漏洩磁場が軌道変動の原因
 - 輸送系電磁石はリニアック電磁石と一括操作
 - 軌道変動の頻発理由：特定の運転員による操作または施設の節電要請への対応
 - 加速器運転手順の改良で対処
- =>ビーム入射後、軌道補正を行う前に輸送系電磁石をシャットダウン

- 軌道変動の原因を特定
- 加速器運転手順の改良で対処
- 2014年2月以降、漏洩磁場由来の軌道変動は発生無し
