X 線トポグラフィーによる 4H-SiC ウェハの結晶欠陥評価 (II)
Characterization of crystallographic defects in 4H-SiC wafers by X-ray
topography (II)

¹⁾産業技術総合研究所 先進パワーエレクトロニクス研究センター
Advanced Power Electronics Research Center,
National Institute of Advanced Industrial Science and Technology

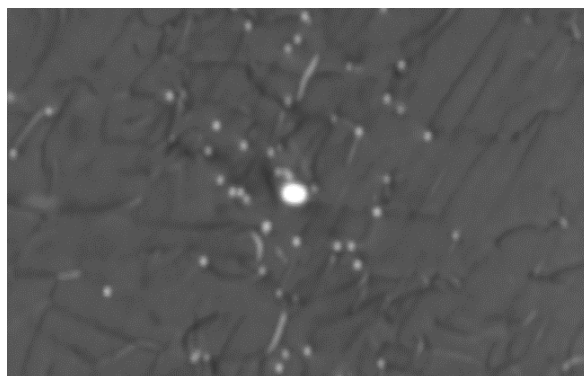
(a) BL-15 (反射 -1-128)

図 1 に SiC ウェハの同一領域から (a) BL-15 及び (b) XRT イメージング装置により取得された SiC 欠陥の観察イメージをそれぞれ示す。(a) と (b) は反射 (-1-128)、(c) と (d) は反射 (11-28) と反射 (0008) の回折条件が使用された。図 1(a) では、中心に確認される大きな明るいコントラストはマイクロパイプを、その周りにある小さな明るいコントラストは貫通らせん転位を示す。また、線状のコントラストは主に基底面転位を示す。これに対し、図 1(b) の XRT イメージング装置から取得した XRT イメージでは、(a) と同じ回折条件を使用したにもかかわらずマイクロパイプによる暗いコントラストは確認されるが、貫通らせん転位及び基底面転位のコントラストは不明瞭である。図 1(c) もマイクロパイプと一部の貫通らせん転位のコントラストが確認されるが全体的に不明瞭である。
