## X線トポグラフィーによるSiCウェーハの結晶欠陥評価 (Ⅲ) X-ray Topographic Study on defects in SiC Wafers (Ⅲ)

<sup>1</sup>技術研究組合 次世代パワーエレクトロニクス研究開発機構 (FUPET)

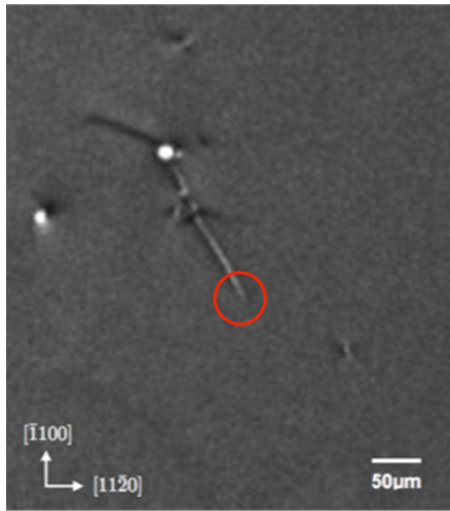
図 1

図1はCMP処理後のベアウェーハのX線トポグラフである。 $[2\bar{1}\bar{1}0]$ 方向に伸びた基底面転位が表面に露出している。このウェーハを水素エッチング処理したときに現れた表面異常の共焦点微分干渉光学顕微鏡写真が図2である。基底面転位を表面異常の位置が対応していることがわかる。このウェーハ表面をもとのベアウェーハ表面より約200 nm深く研磨してCMP処理したのち、再度水素エッチングを施したところ、図2とほぼ同じ位置に同じ形態の表面異常が発生することが確認された。これによって、この異常が基底面転位から派生していると考えられる。このほかにも、基底面転位から表面異常が発生する例は多く見られ、再現性も良いことがわかり、基底面転位と表面異常の因果関係が確認された。

CMP 処理された 4H-SiC ベアウェーハの X 線トポグラフ。赤丸は基底面転位がウェーハ表面に露出した位置を示す。

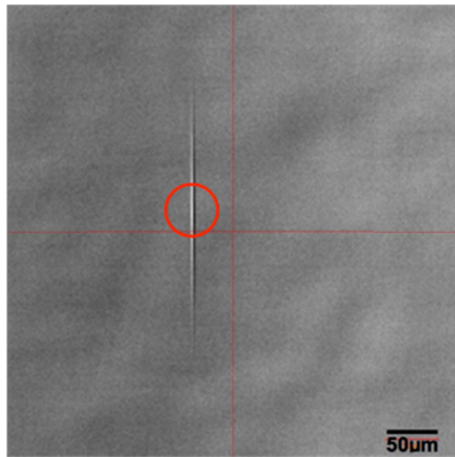
図 2

水素エッチング処理後の共焦点微分干渉光学顕微鏡像。赤丸は図 1 と同じ位置を示している。

基板表面の基底面転位がエピタキシャル成長前段階の水素エッチングによって基板表面の凹凸の原因の一つであることが明らかになったが、その上に成長されたエピタキシャル膜表面の表面異常の形態を明らかにするほか、水素エッチング以外の前処理を検討し、表面異常を抑制する必要がある。
