九州シンクロトロン光研究センター 県有ビームライン利用報告書

課題番号：1307077GT

実施課題名 X線トポグラフィによる半導体材料 SiC の結晶欠陥評価
Investigation on the crystal defects of SiC by X-ray Topography

著者・共著者 所属 住友電気工業株式会社
SUMITOMO ELECTRIC INDUSTRIES, LTD.

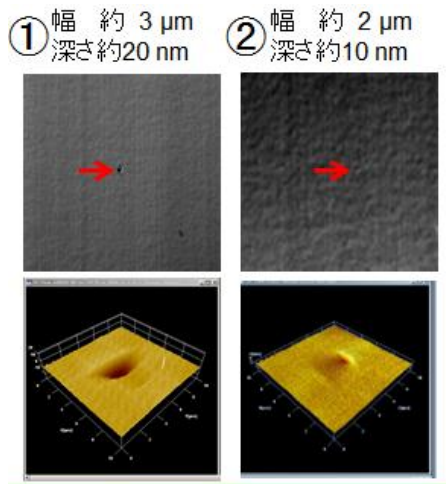
図1に共焦点顕微鏡とAFMで測定したエピ表面の微小ピット像を示す。微小ピットには2種類のサイズのものが確認され、1つは幅約3 μm で深さ約20 nmのもので、もう1つは幅約2 μm で深さ約10 nmのものであった。表面にこのようなピットが存在すると、デバイス特性の劣化（酸化膜信頼性の低下や、ショットキーダイオードのリーク電流増大）が起こると報告がなされている[1,2]。

基板からエピ層に伝播する貫通転位のうち、貫通らせん転位に起因するピットが報告されている[1,2]が、今回の実験で貫通刃状転位もピットの起点になる場合があることを確認した。深さ約20 nmのピット（図1、2①）の起点に貫通刃状転位が存在し、深さ約10 nmのピット（図1、2②）の起点に貫通らせん転位が存在していた。ここで、貫通らせん転位とピットとは1対1で対応していたが、貫通刃状転位にはピットの起点になっていないものもあるようであった。今後継続して、同条件あるいは異なる条件で成長した他のサンプルも評価して比較・考察することが重要であると考えている。

図1. エピ表面ピットの共焦点顕微鏡像（上）とAFM像（下）。同一エピウエハ内の2つのピット。

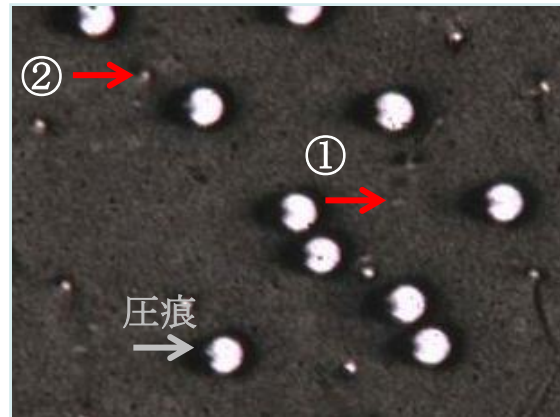
図2. 放射光X線トポグラフィ像。回折ベクトル $g=11\cdot20$ 、侵入長約9.5 μm 。貫通刃状転位が淡白のコントラストで、貫通らせん転位が白点として観察された。大きな白丸（全部で10個）は、表面欠陥の周囲に付けた圧痕である。
