## SiC エピウェーハの X線トポグラフィーによる 欠陥評価(I)

Characterization of SiC epitaxial wafer by means of X-ray topography  
山下任<sup>1</sup>, 宮坂佳彦<sup>1</sup>, 佐々木雅之<sup>1</sup>, 田中俊明<sup>1</sup>, 松畑洋文<sup>2</sup>, 山口博隆<sup>2</sup>  
Tamotsu Yamashita, Yoshihiko Miyasaka, Masayuki Sasaki, Toshiaki Tanaka,  
Hirofumi Matsuhata, Hirotaka Yamaguchi

<sup>1</sup>技術研究組合 次世代パワーエレクトロニクス研究開発機構 (FUPET)

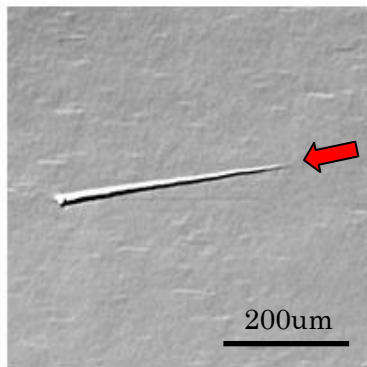
図2にキャロット類似欠陥の微分干涉顕微鏡像、図3、図4に同位置のX線トポ像を示す。また、図3は  $g=-1-128$ 、図4は  $g=11-28$  条件で得たものである。図3、図4では、図2で見られる針状モフォロジー（赤矢印）に対応する転位の他に、青矢印で示した転位が確認される。両者は幅約  $70\mu\text{m}$  程度に拡張していることがわかる。青矢印の転位は白黒の非対称なコントラストを有し、 $g$  の面内反転によってコントラスト変化が見られないことから、 $(000n)$  のバーガスベクトルをもつ Frank 型の転位と考えられる。一方、赤矢印位置の転位は  $g$  の面内反転によってコントラストが反転しており、報告されている prismatic-fault に対応すると考えられる。以上のことから、キャロット類似欠陥はステップフロー成長方向に形成される針状キャロットと同様に転位が拡張したものであるが、拡張幅が数  $10\mu\text{m}$  以上と大きく、拡張した転位のうちの一方にキャロット欠陥に特徴的なモフォロジーが形成されることが明らかになった。

図2 キャロット類似欠陥  
微分干涉顕微鏡像

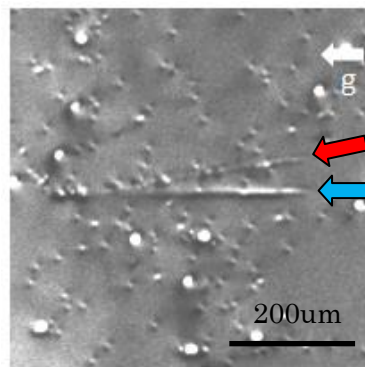
図3 キャロット類似欠陥  
X線トポ像 ( $g=-1-128$ )

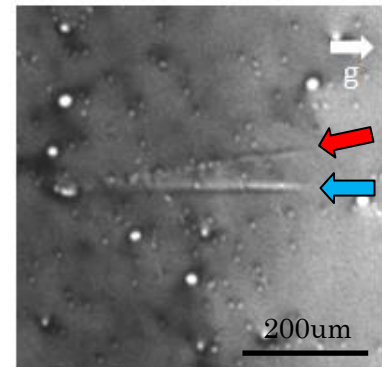
図4 キャロット類似欠陥  
X線トポ像 ( $g=11-28$ )
