(様式第5号)

実施課題名 カオリン粘土空隙内を対象とした炭酸カルシウム結晶析出メカニズムの解明
Explication of the calcite precipitation mechanism into the Kaolin clay pore

著者・共著者 氏名 畠俊郎, 生駒聖
Toshiro Hata, Satoru Ikoma

著者・共著者 所属 富山県立大学 工学部 環境・社会基盤工学科
Toyama Prefectural University, Department of Environmental Civil Engineering

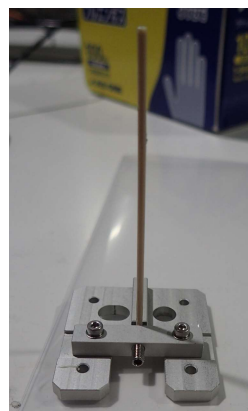
図-1 試験に用いたカラムおよびBL07への設置治具へのセット状況

トライアル利用に用いたPEEKチューブとBL07への設置治具を図-1に示す。

カオリン粘土のみ
(対象区)

カオリン粘土+炭酸カルシウム
(微生物機能により生成)

の2ケースのカラムについて撮影を行い結果を比較

撮影に先立ってPEEKチューブ内に均質に充填されていると思われる場所を光学顕微鏡により確認し、その後透過画像でチェックすることで位置決めを行った。位置決め後にx-ray CT撮影を行い、平面画像を抽出して1)カオリン粘土と空隙を判別できるか、2)カオリン粘土、空隙に加えて空隙中に析出したカルサイト微結晶を判別できるか、の評価を行った。なお、画像解析にはImage-Jを用いることとした。
