# 九州シンクロトロン光研究センター 県有ビームライン利用報告書

課題番号：1105051AS

## 低炭素社会を実現する新パワー半導体開発のための X 線トポグラフィによる SiC の結晶欠陥評価 (III) Characterization of SiC crystals by X-ray topography

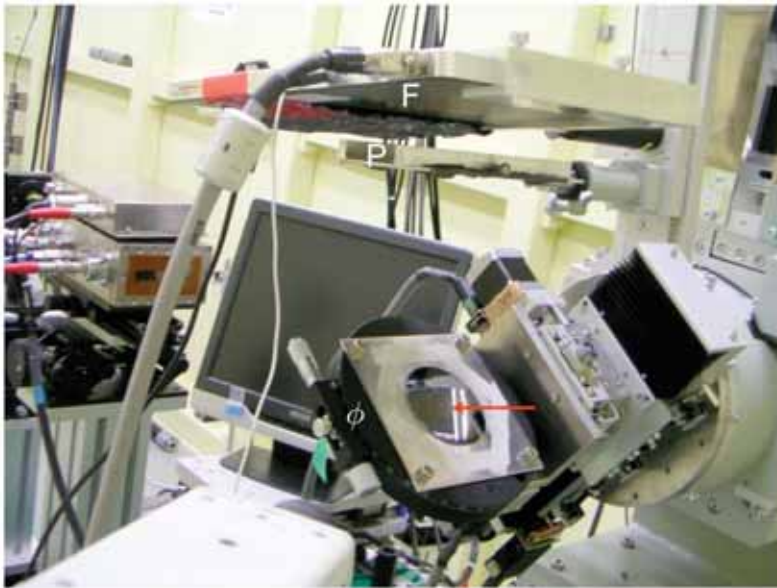
図1 実験配置。赤矢印は試料に入射するX線の方向を示す。アルミニウム製の試料ホルダーは面内回転ステージ( $\phi$ )上に設置されている。

F: フラットパネルセンサー

P: 原子核乾板ホルダー

X線トポグラフィーはビームラインBL15において行われた。X線波長は0.15 nm、回折ベクトルは $\bar{1}128$ と $\bar{1}108$ などのブラッグケースの場合である。前回と同様の面内回転ステージを使用し、原子核乾板(ILFORD L4)に撮影した。
