# 九州シンクロトン光研究センター 県有ビームライン利用報告書

課題番号：1204021A

X 線トポグラフィーによる SiC の巨視的欠陥の研究 (III)

X-ray topographic study on macroscopic defects in SiC wafers (III)

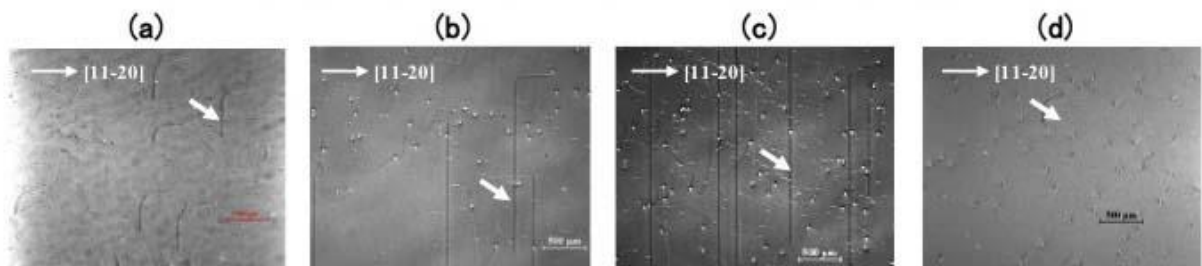
図1 界面転位の例(矢印)。(a)~(d)は同一ウェーハ上の異なる位置の転位像を示す。(a)から(d)の順にエピ成長方向 $[11\bar{2}0]$ に沿った方向。(b)、(c)がウェーハ中心部に近い。

界面転位は、エピ膜成長方向に垂直な $[1-100]$ にそった刃状転位であり、基板-エピ膜界面近傍に発生している。その発生は、プロセス条件に起因すると考えられ、形態は業者や仕様によって大きく異なる。図1にその一例を示す。(a)から(d)は、ウェーハ上のごとくなる位置での観察例であるが、中央領域で長さが長く、また密度が高いという分布がある。界面転位の始点には基板中の基底面転位、あるいは貫通転位が観察されることが多い。現在、業者や仕様などによる界面転位の分布や形態の特徴について調査中であり、さらにプロセス条件最適化の検討を進める予定である。
