**実施課題名** 炭化ケイ素ウエハにおける成長転位の X 線トポグラフィー  
**English** X-ray topography of as-grown dislocations in SiC wafers

**著者所属** 株式会社ブリヂストン  
**English** BRIDGESTONE Co.

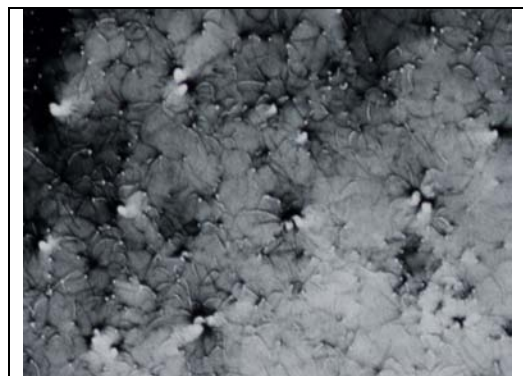
今回得られたトポ像（代表例）を示す。

シンクロトロン放射光の使用により、X 線管球を用いた弊社所有の装置では従来観察が難しかった貫通螺旋転位が、明瞭に観察可能なことが実証できた。

実験では BL15 を利用した単色光 X 線トポグラフィーにより、炭化ケイ素ウエハ内に存在する成長転位を観察した。観察に用いたウエハは、(0001) 面から  $\langle 11-20 \rangle$  に  $4^\circ$  オフで切り出された 4H 炭化ケイ素の単結晶ウエハである。入射 X 線は 2 結晶モノクロメータを通してウエハ

表面に照射し、(11-28) 反射による反射トポ像を X 線フィルムに撮像した。
